# Patrimoine & Authenticité

ACTES DE LA CONFÉRENCE

MONS 05 MAI 2020

Actes de la conférence qui s'est tenue à Mons le 05 mai 2020

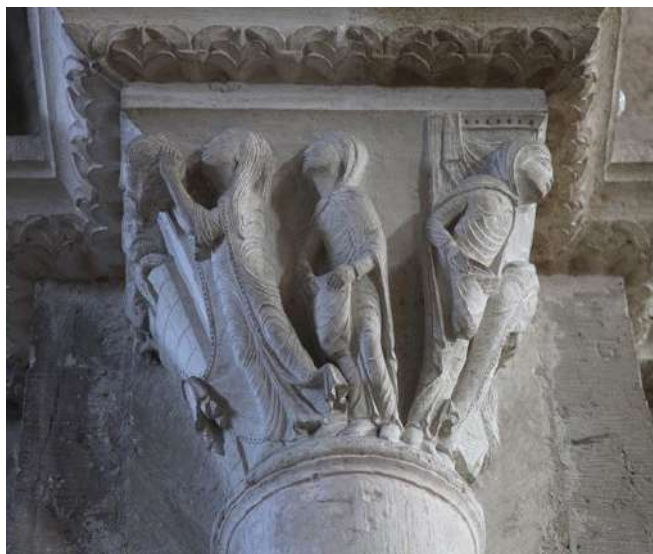
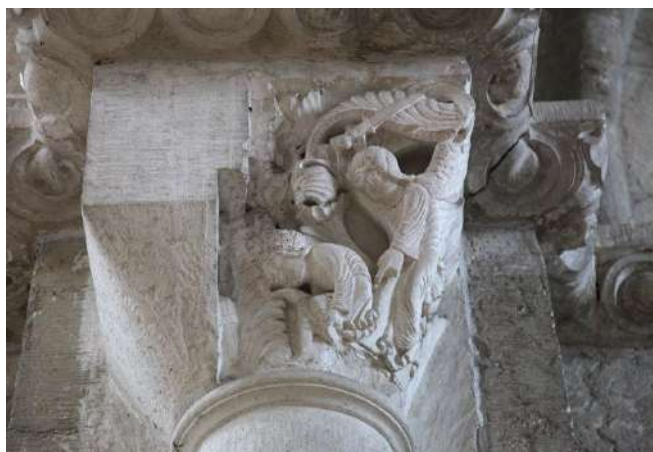
Figures 1. Vézelay (France), Basilique Sainte-Marie-Madeleine. E.-E. Viollet-le-Duc, restauration, 1840-1859. Les chapiteaux de la nef: conservation, restauration, restitution, invention, addition.  
© Kirk Ambrose, "Viollet-le-Duc's Judith at Vézelay: Romanesque Sculpture Restoration as (Nationalist) Art," *Nineteenth-Century Art Worldwide* 10, no. 1 (Spring 2011).

De fait, l'identité historique d'un patrimoine ne peut se définir que sur base d'une description archéologique exhaustive et correcte et d'une analyse historiographique justifiée, scientifique et vérifiable. Dans ce processus d'identification historique d'un patrimoine, la disponibilité de sources archivistiques et matérielles est méthodologiquement essentielle. La critique historique met à disposition des instruments capables de vérifier ces sources – et la substance matérielle même du monument ou site comme témoins primaires – quant à leur fiabilité, crédibilité ... authenticité (Fig.1).

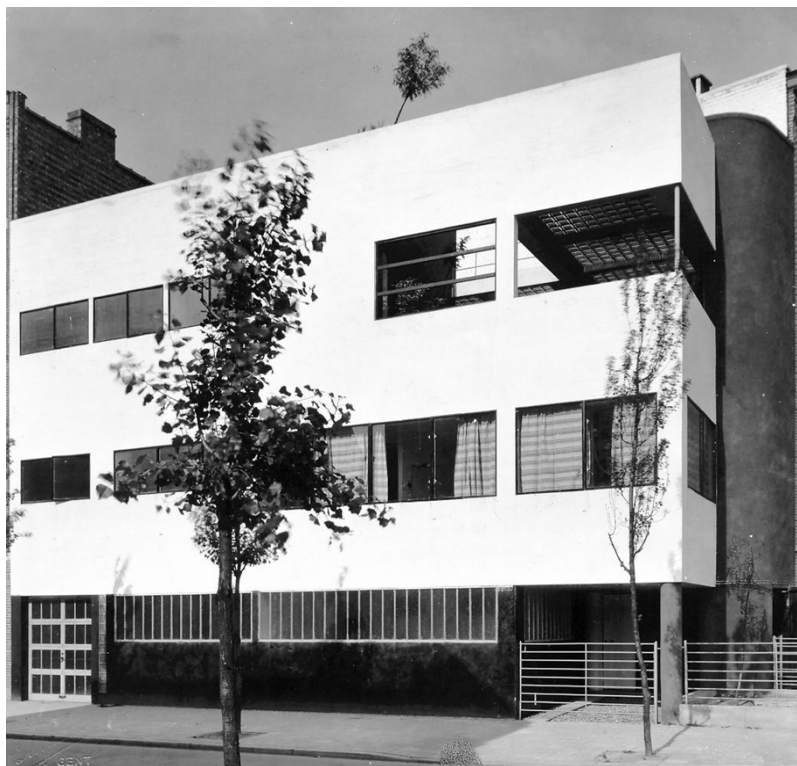
*Figure 6. Maison et bureau de l'architecte Gaston Eysselinck à Gand (1930-1932). Documents Design Museum Gent.  
Archives Gaston Eysselinck.*

En 1931, Gaston Eysselinck construisit sa propre maison à Gand. Comme Le Corbusier, il a choisi de plâtrer les briques (Fig.6). Mais avec nos conditions climatiques, cela s'est rapidement transformé en catastrophe. En 1948, Eysselinck fait recouvrir la façade de fines plaques de pierre bleue (Fig.7). C'est une sorte de « laboratoire d'essai » pour la construction du bâtiment RTT / PTT à Ostende.

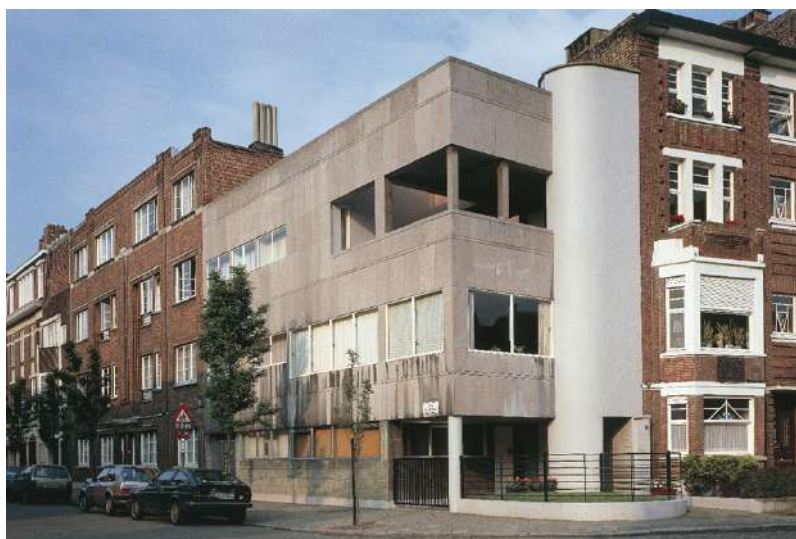
*Figure 7. Maison et bureau de l'architecte Gaston Eysselinck à Gand suite aux travaux de 1948.  
Documents Design Museum Gent. Archives Gaston Eysselinck.*

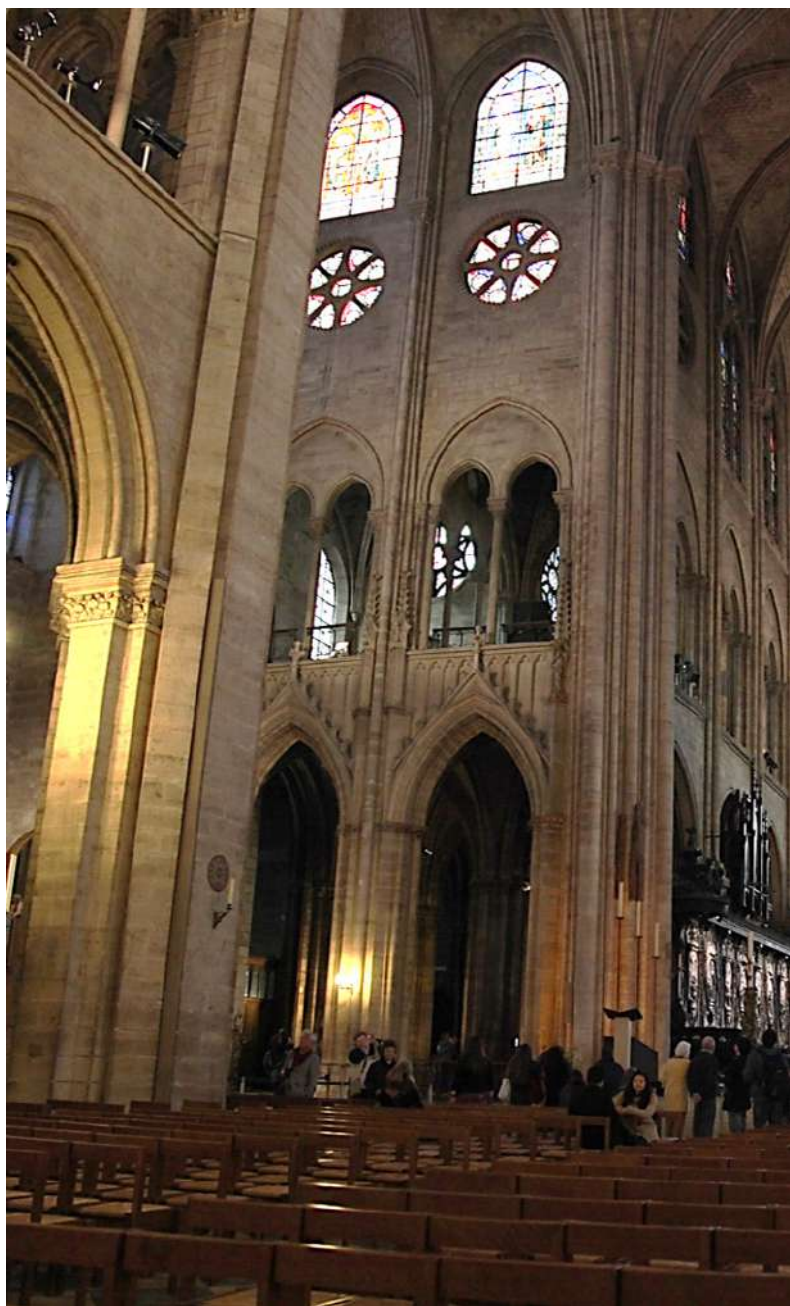
Figure 1. Le chœur du 12<sup>e</sup> siècle. © Benjamin Mouton.

En 1163, le nouvel évêque de Paris Maurice de Sully et le Chapitre de la cathédrale, donnent mandat à l'architecte, c'est-à-dire le maître de l'œuvre, et lui ordonnent la construction d'une nouvelle cathédrale. Dès 1164, l'œuvre commence par le chœur dans une architecture unique et innovante qui est parvenue à maturité après les débuts archaïques du début du 12<sup>e</sup> siècle. Pendant les travaux, l'ancienne cathédrale reste en activité. En 1177, le chœur est terminé. L'intérieur montre une élévation à quatre niveaux : grandes arcades, tribunes, petites roses ventilant le comble du déambulatoire et de modestes fenêtres hautes chargées d'éclairer le vaisseau haut de 31m (Fig.1).

Le chœur est couvert de voûtes à croisées d'ogives sexpartites et stabilisé par des arcs-boutants doubles. Le service religieux est alors transféré vers la nouvelle cathédrale et l'ancienne cathédrale est alors démolie.

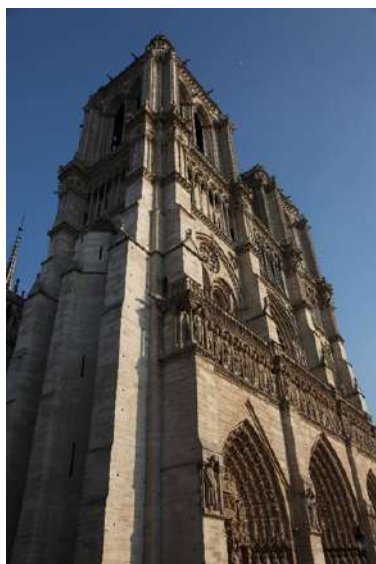
Figure 3. Tour nord. © Benjamin Mouton.

Notre-Dame est un chef-d'œuvre qui rassemble les performances architecturales et structurelles les plus innovantes, expressions accomplies de l'architecture gothique : une maîtrise de la construction en pierre de taille (Fig.3), de charpentes exceptionnelles dans le chœur et dans la nef (Fig.4).

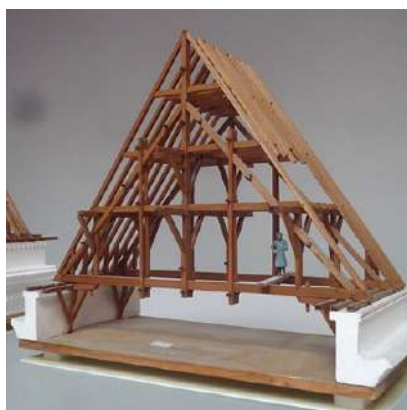
Figure 4. Charpente de la nef. Musée des Monuments Français. © Benjamin Mouton.

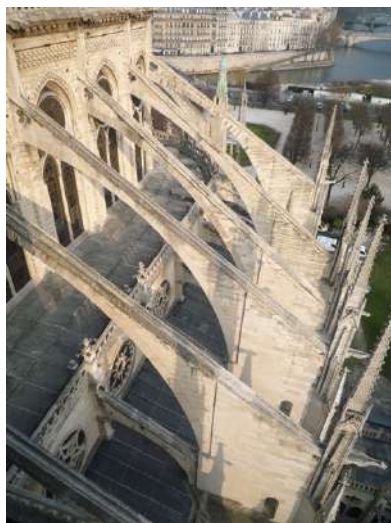
Figure 5. Arcs boutants. © Benjamin Mouton.

Une maîtrise des voûtes et des contrebutelements, géniale combinaison d'équilibre dynamique qui naît ici à cette époque et qui est probablement l'une des plus grandes révolutions techniques de l'humanité (Fig.5). Une maîtrise de la lumière avec la grande rose du 12<sup>e</sup> siècle à l'ouest (Fig.6), première grande rose de 9m de diamètre ! Maîtrise de la composition avec sa façade dite harmonique. Mais surtout, une chose que l'on soupçonne peu : maîtrise des effets visuels, perceptibles notamment dans la galerie supérieure ajourée qui passe devant les tours nord et sud, toutes les deux aveugles et les relie dans l'échancrure de la nef. L'œil ne voit que la galerie d'arcatures et la continuité architecturale horizontale qu'elle constitue et secondairement les tours et le vide qui les sépare. En cela, Notre-Dame apporte encore des découvertes éblouissantes sur le talent architectural accompli des maîtres d'œuvre du début du 13<sup>e</sup> siècle.

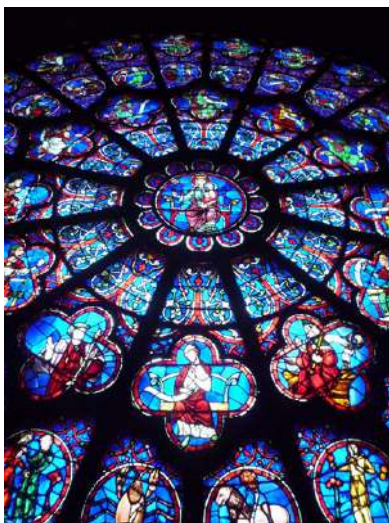
Figure 6. Rose ouest. © Benjamin Mouton.

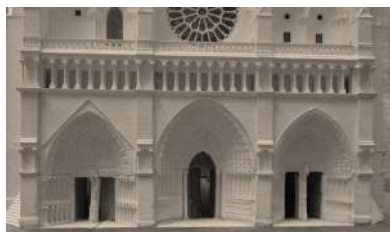
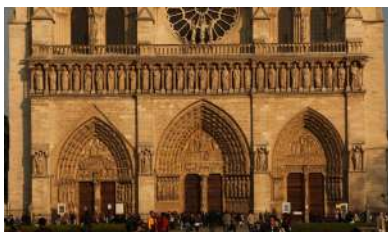
Figure 12. Portail occidental et galerie des rois au début du 19<sup>e</sup> siècle (maquette CIPA) et après travaux de restauration.

- Travaux de réparation et de conservation, principalement sur les ouvrages en pierre (Fig.11), les travaux de renforcements du chœur et du bras sud par des ceintures de fer.
- Travaux de restauration concernant notamment la façade occidentale, dont une maquette du début du 19<sup>e</sup> siècle montre l'état éventré du portail central, la disparition des statues des trois portails, ainsi que celles de la galerie des rois que les révolutionnaires avaient pris pour les rois de France alors qu'il s'agissait des rois d'Israël. Dans les années 1860, les trois portails et leurs ébrasements sont restitués ; les statues dans la galerie des rois recréées restituent l'architecture (Fig.12).

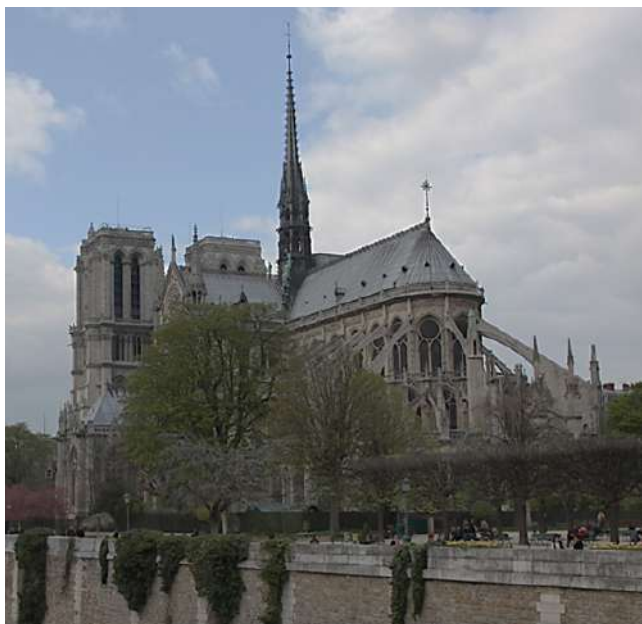
Figure 14. La flèche après travaux de reconstruction. © Benjamin Mouton.

- Travaux de restitution : la flèche de Notre-Dame construite au milieu du 13<sup>e</sup> siècle, réparée au 16<sup>e</sup> siècle - mais jusqu'à quel point -, avait été supprimée en 1787 en raison d'une inquiétante inclinaison vers le sud-est (Fig.13). Mal documentée, elle est reconstruite en 1859 dans le style du 13<sup>e</sup> siècle, mais rehaussée de 13m, pour être à l'échelle de la cathédrale, selon l'exemple de la cathédrale d'Amiens (Fig.14).
- Travaux de création : retrouvant la liberté et l'inspiration des sculpteurs médiévaux, Viollet-le-Duc crée la statuaire fantastique, des gargouilles, des chimères et la fameuse « Stryge » connue dans le monde entier.

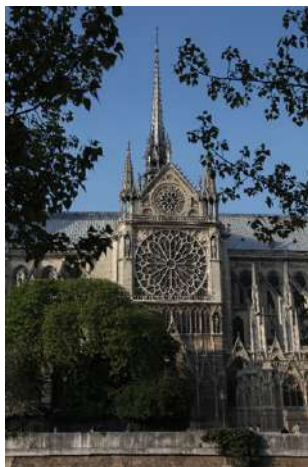
Figure 17. Les travaux de J-B A. Lassus et de E. Viollet-le-Duc au 19<sup>e</sup> siècle.  
© Benjamin Mouton.

L'architecture est-elle mieux ou moins bien servie par les réparations et les restitutions du 19<sup>e</sup> siècle (Fig.17) ? Faut-il répudier les travaux du 19<sup>e</sup> siècle parce que c'est le 19<sup>e</sup> siècle ? Parce que c'est Viollet-le-Duc ?

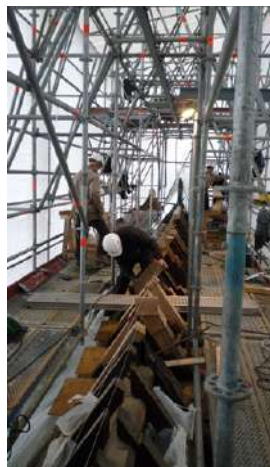
Figure 18. Réparation au 20<sup>e</sup> siècle.  
© Benjamin Mouton.

Et répudier les réparations d'aujourd'hui, parce qu'en remplaçant chaque pierre altérée par une pierre neuve, chaque pièce de bois rompue par une pièce de bois saine, on réduit l'authenticité matérielle de la cathédrale (Fig.18). Ainsi l'ai-je fait, ainsi l'ont fait les compagnons, ainsi l'ont fait mes prédécesseurs et le feront aussi mes successeurs. Le prix de la conservation se paierait-il à ce prix ?

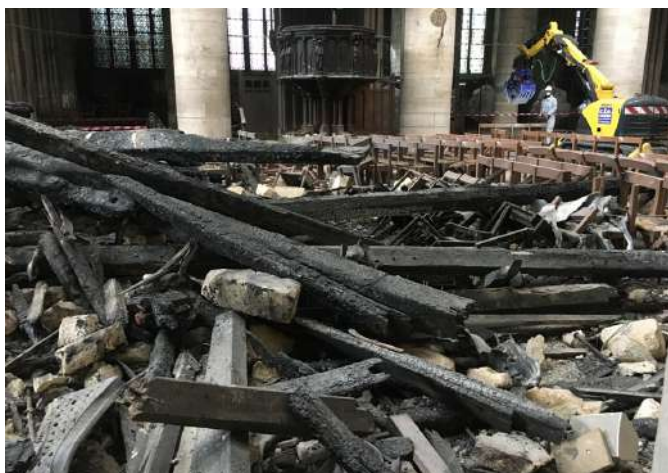
Figure 21. Charpentes calcinées. © Benjamin Mouton.

Les toitures en plomb, tordues sont affalées sur les voûtes, et le plomb fondu déborde des gargouilles, figé. Les charpentes calcinées et détrempées surchargent les voûtes. Après le premier choc mécanique dû à la chute des bois suivi du choc thermique des bois en feu qui calcinent les pierres, un second choc thermique par l'eau froide des pompiers ; l'eau détrempe les bois, détrempe les voûtes qui s'alourdissent et qui atteignent un équilibre extrêmement précaire (Fig.20). L'échafaudage à la croisée, soudé par l'incendie, est disloqué par la flèche dont il a amorti la chute, menace l'effondrement. La voûte de la croisée et celles contigües de la nef et du bras nord du transept sont éventrées; pierres et bois calcinés se sont fracassés en bas sur le maître-autel, sur les bancs et le pavement. Sidération (Fig.21)... !

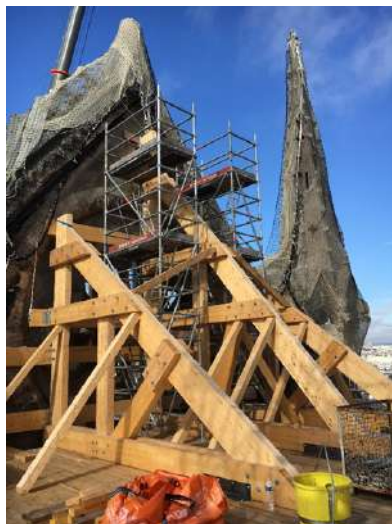
Figure 22. Etalement du pignon sud.  
© Benjamin Mouton.

Etaient des pignons nord et sud et des piles de la nef altérées par l'incendie (Fig.22). En l'absence de la toiture qui contribue à l'équilibre des forces, mise sur cintre des arcs-boutants pour transférer sur les culées les pressions excédentaires des voûtes (Fig.23).

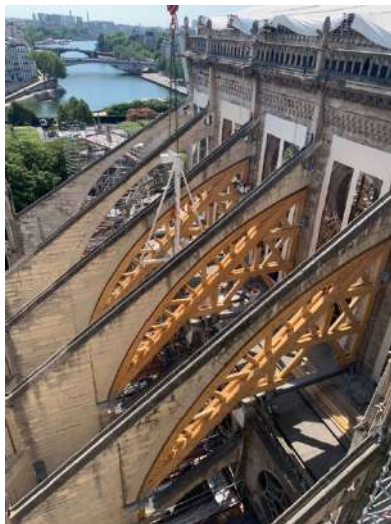
Figure 23. Mise sur cintres des arcs boutants.  
© Benjamin Mouton.

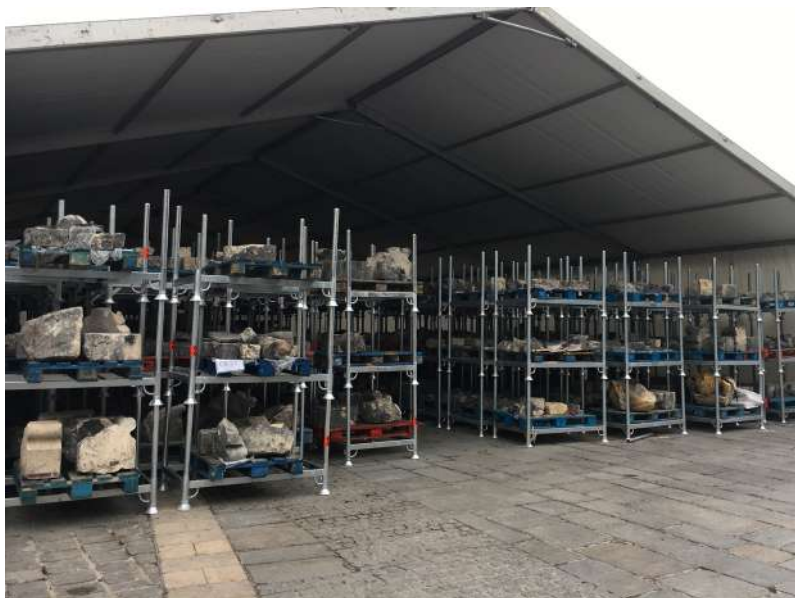
Figure 24. Entrepôt des gravais triés. © Benjamin Mouton.

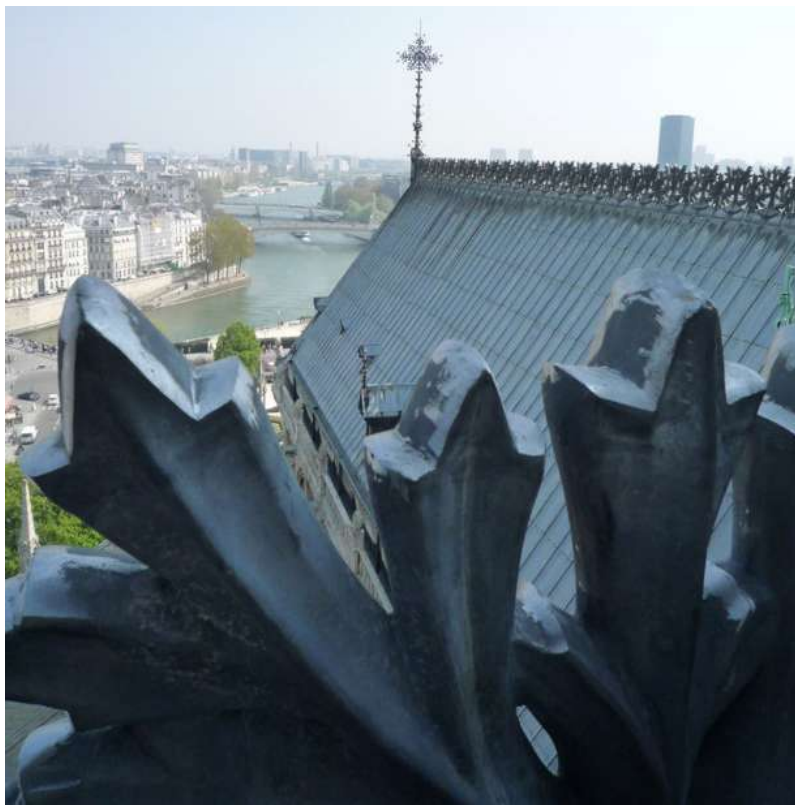
Figure 25. Toitures en plomb. © Benjamin Mouton.

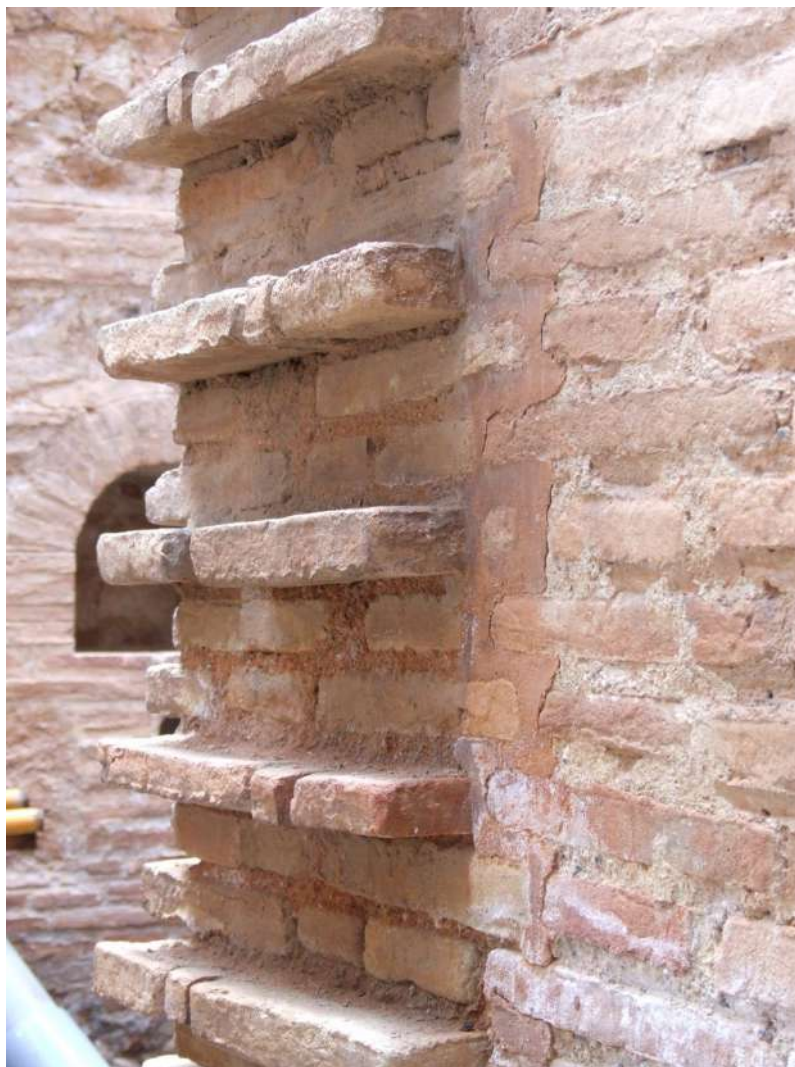
*Figure 3. Typical detail of the scientific restoration Torres Balbás, which left toothed walls to suggest their continuation instead of rebuilding them. © Vegas & Mileto.*

On 20 March 1923 Leopoldo Torres Balbás (1888-1960) was appointed conservation architect for the Alhambra (Muñoz Cosme 2005). From the start of his tenure Torres Balbás (1918) -as well as in articles years after (Torres Balbás 1924; 1960)- was critical of the work carried out by his predecessors who had attempted to 'return the Alhambra to its medieval layout', clearly a reference to the work of the Contreras family and Cendoya. In 1923 Leopoldo Torres Balbás found the Alhambra in an advanced state of degradation and in urgent need of conservation and consolidation actions. Torres Balbás introduced an innovative way to carry out interventions in historic architecture, in keeping with the principles of scientific restoration (Fig.3) (Dezzi Bardeschi 2000).

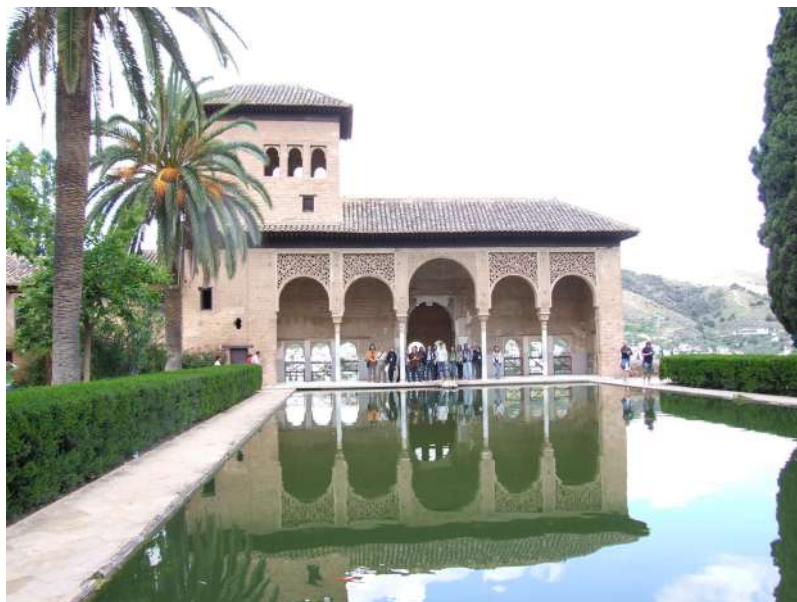
Figure 4. The Partal building, once Torres Balbas had repaired the roof and the floors and restored the portico re-opening the arches and reproducing an abstract imitation of the sebka decoration over them in the 1920s. © Vegas & Mileto.

The area of the Partial was one of the ones identified by Velázquez Bosco as in most urgent need of attention given its ruinous condition. At that stage the portico was bricked off and divided into two floors as it had been used as housing during the 19th century. The roof and floors were repaired, arches opened up again completely and the gypsum decoration of the central arch - the only one remaining - was consolidated (Fig.4). The side arches were reconstructed based on the remains found in the constructions and historic engravings, completing the missing plasterwork with 'fragments of gypsum with holes which from a distance appears to have been placed originally', imitating sebka decoration without falsifying the historic document (Fig.5). This is an application of the principles of Gestalt to an architectural intervention which aims to reconstitute the general outlines of the monument without being a slave to copies of past decoration.

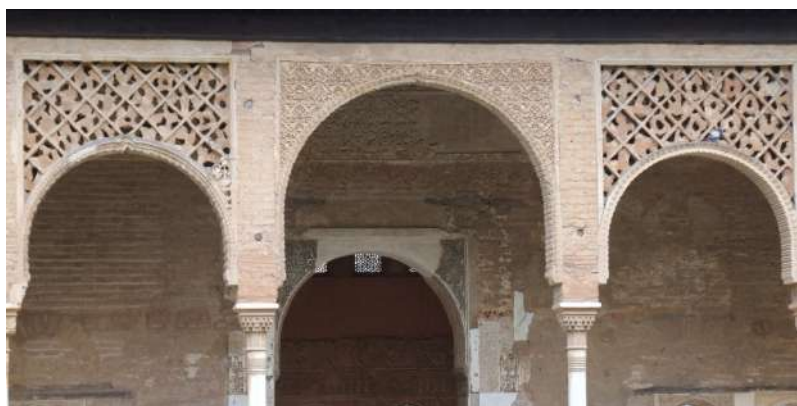
Figure 5. Detail of the completion of the missing Islamic plasterwork called sebka with fragments of gypsum with holes placed in an abstract way according to the principles of Gestalt to avoid falsifying the historic document, that is to say, reconstituting the general outlines of the monument without being a slave to copies of past decoration. © Vegas & Mileto.

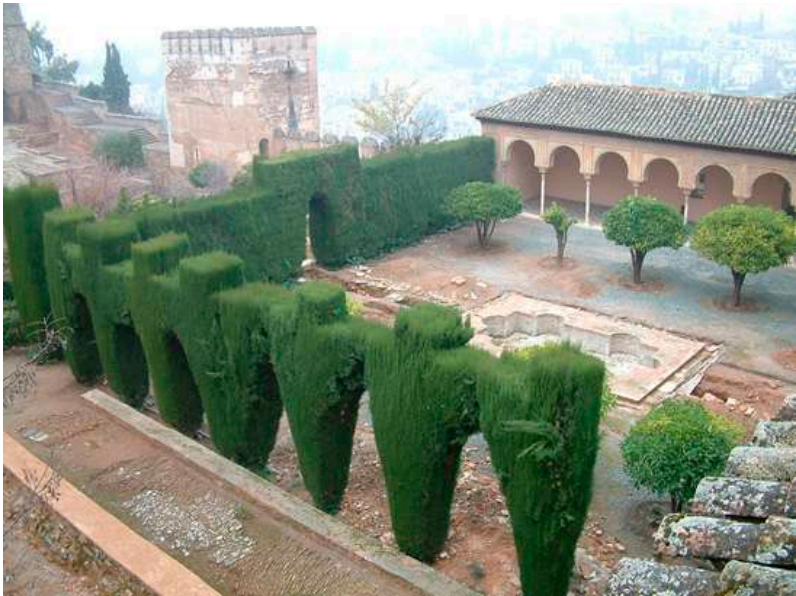
*Figure 6. The Patio de Machuca restored by Torres Balbas in the 1920s, repairing the existing north gallery and avoiding rebuilding the missing south gallery to preserve the authenticity of the historic document. Instead, he configured the west wall and the south gallery using vegetal screens evoking the former disappeared elements. © Vegas & Mileto.*

The consolidation and repair of the north gallery of the Patio de Machuca, in risk of total ruin at the time and already planned by Velázquez Bosco, were carried out in 1924 and 1925 (Vílchez 1988). In order to reconfigure the adjoining Patio de Machuca, Torres Balbas avoided rebuilding the missing south gallery, which had been detected in archaeological excavations, by reproducing a copy of the north gallery. In contrast, Torres Balbás attempted to preserve the authenticity of the historic document. His intervention for the reconstruction of the courtyard space was limited to closing west-facing wall and the south gallery using vegetal screens as walls (Fig.6). This elegantly recomposed the courtyard space, respecting the architecture conserved to date without reconstructing the lost architecture in style.

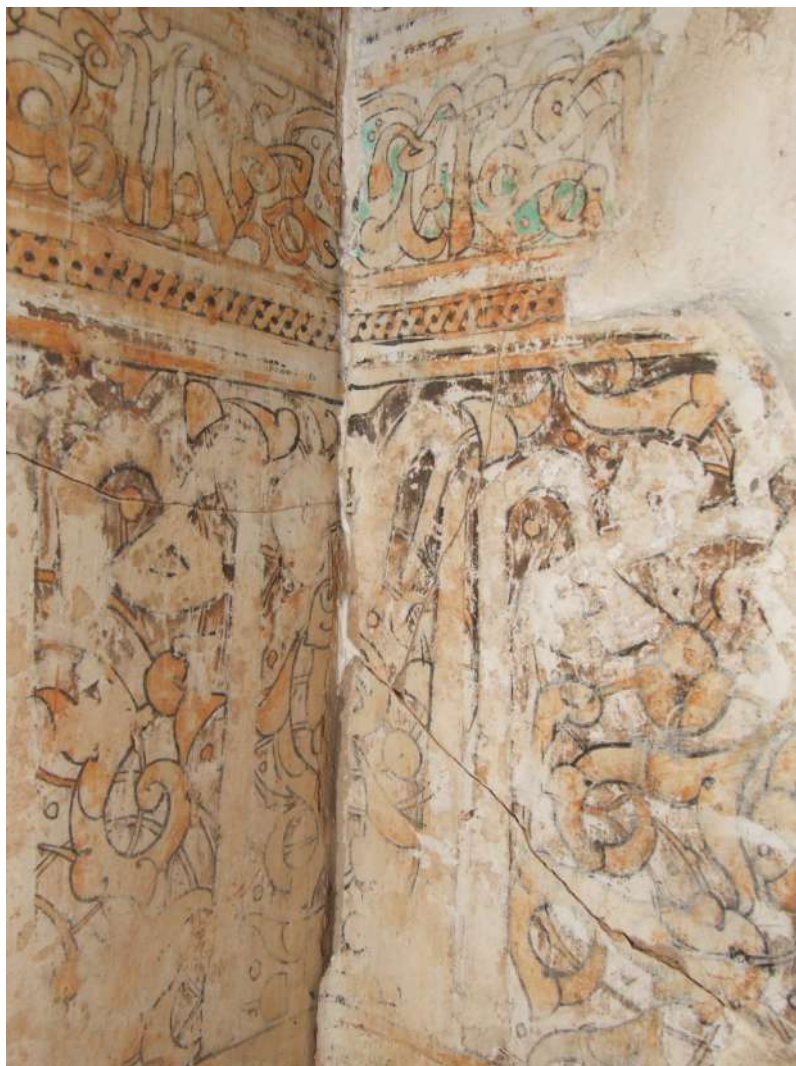
Figure 9. Fragment with period paintings of Ismail I (around 1320), unveiled by Torres Balbás, as authentic and original as the later construction of Mohamed V (around 1370) who hid these paintings. © Vegas & Mileto.

The first proposal, 'conservation and consolidation of the current condition' stated that the walls were to be cleaned, treated with transparent consolidating agents (lime water or ethyl silicate), and that existing renderings should be set. The advantages of this first option are the comprehensive conservation of all the data and their possible interpretation, as well as ease of execution and low cost of the work, while the main disadvantage was the excessive fragmentation, difficult interpretation, excessive importance attached to the construction itself, and the indiscriminate conservation of all traces, from the rare traces of the constructions of Ismail I (Fig.9), to the coarse electricity channels from the 1950s.

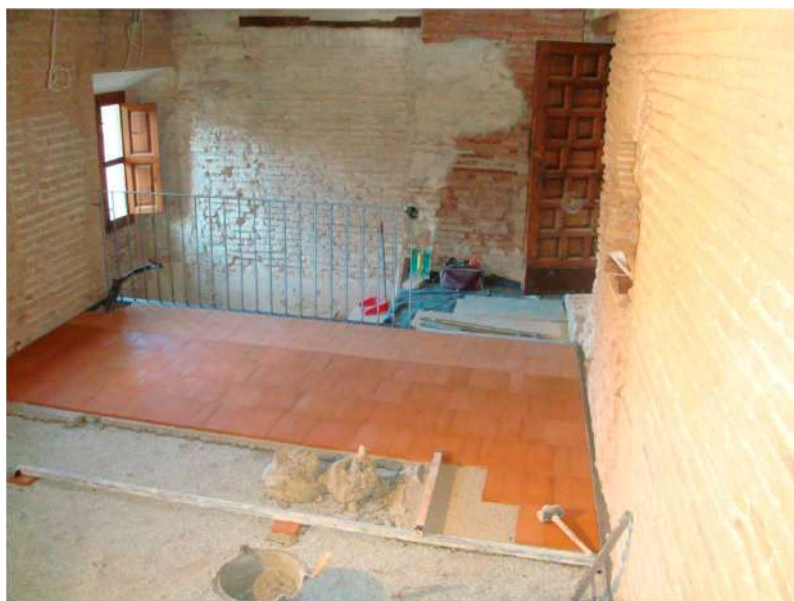
*Figure 10. New pavement made in the Barbería or room attached to the Mexuar with ceramic tiles similar to the disappeared historical ones. © Vegas & Mileto.*

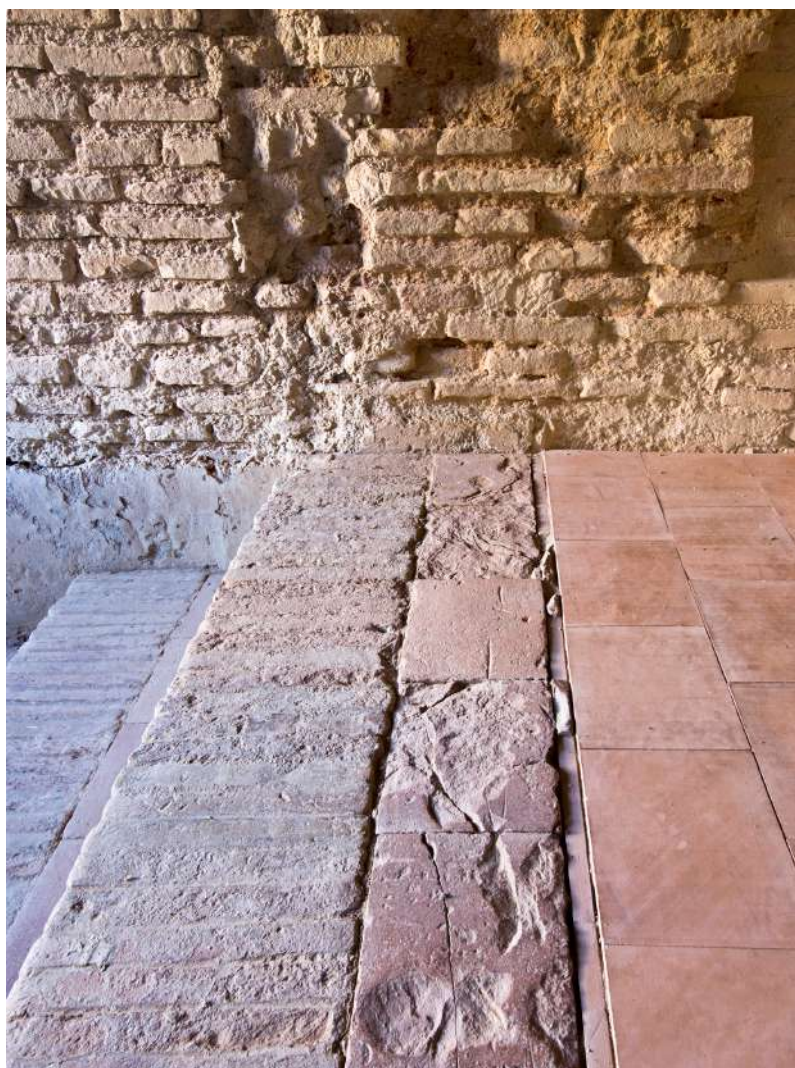
*Figure 11. The new pavement of ceramic tiles meeting the preserved similar historical pavement. © Vegas & Mileto*

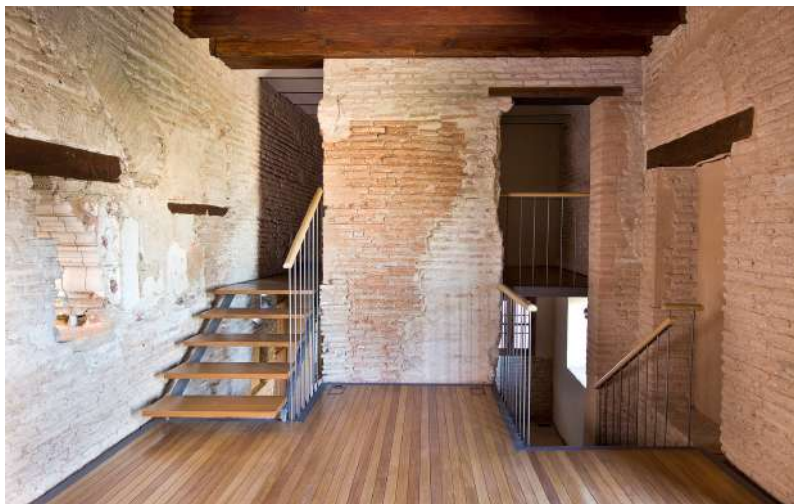
*Figure 12. The upper floor of the Barberia room, once restored, conserving the existing upper floor, walls and carpentry and adding new technical installations, timber intermediate floors and stairways, selecting not visually aggressive materials within a contemporary grammar. © Vegas & Mileto.*

Equally, attempts were made to control the initial visual impact of the newly added elements by selecting materials that were not considered visually aggressive (wood, ceramic, matte metal ...) and a contemporary design for the newly added elements that was characteristically simple, linear, light... The aim was to use mostly characteristic traditional materials of the Alhambra for these additional architectural elements applying a contemporary language designed to blend into the room, rather than stand out (figs.10, 11, 12).

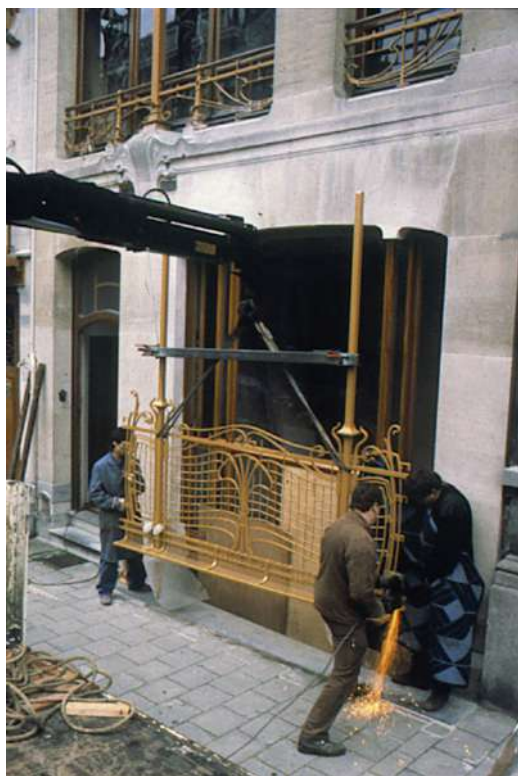
Figure 5. Travaux de placement de la grille reconstruite par Luc Reuse  
Ferronnerie d'Art.  
© B. Van der Wee, 1991.

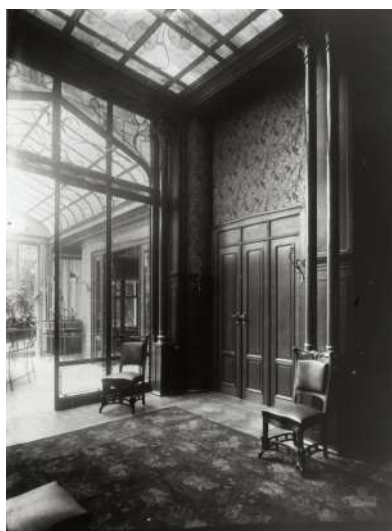
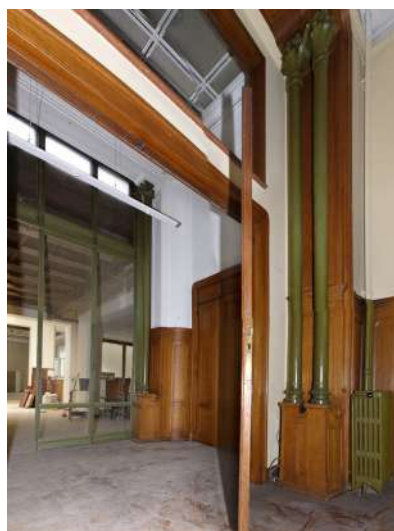
Figure 10. Jardin d'hiver : situation d'origine, situation transformée après 1946.  
© KIK/IRPA ; B. Van der Wee, 2006.

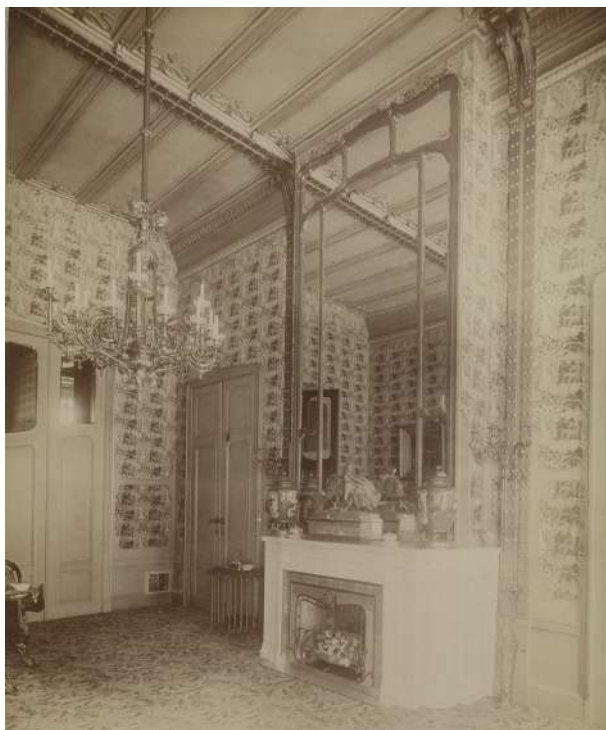
Figure 11. Grand Salon : situation d'origine, situation transformée après 1946 et situation après démantèlement en 2010.  
© KIK/IRPA ; B. Van der Wee, 2006

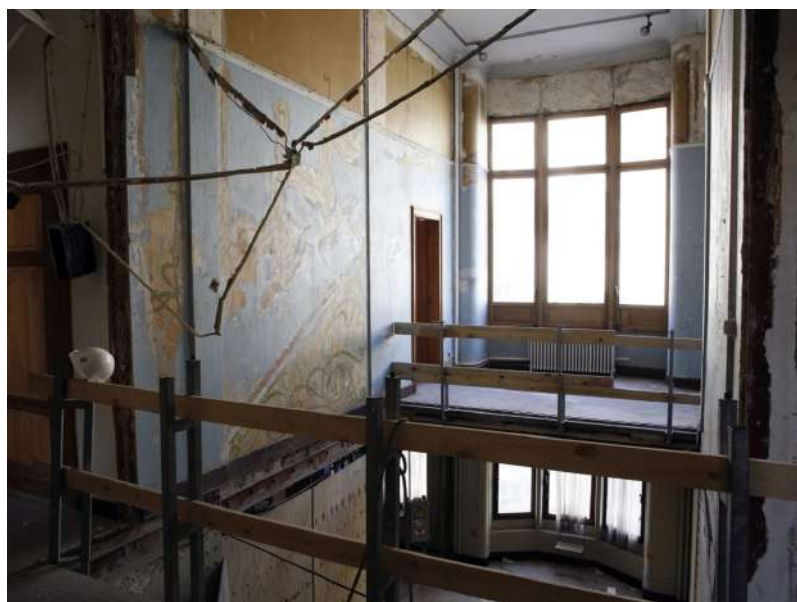
Figure 13. Cage d'escalier durant les travaux de démantèlement.  
© B. Van der Wee architects, 2010.

Le 21 décembre 2007, la protection partielle du bâtiment a été étendue, reconnaissant désormais la totalité de l'hôtel Winssinger comme monument. Simultanément avec l'élaboration d'une approche globale pour la restauration et la réaffectation de l'ensemble de la parcelle, une étude approfondie des couches de finitions décoratives originelles a été entamée par Anne-Sophie Augustyniak et Emmanuelle Job de l'institut Royal du patrimoine artistique, et complété par les analyses sur l'état de conservation et avis pour la restauration par l'équipe le Linda Van Dijk et Christine Bertrand (Fig.13-14).

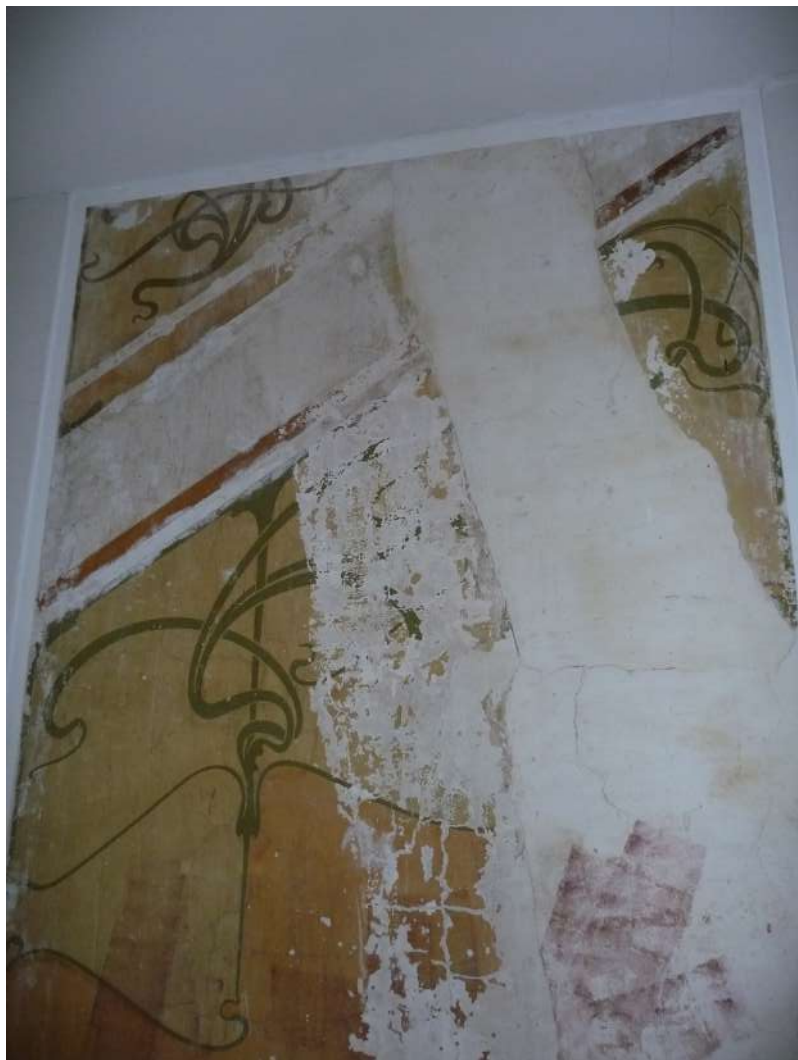
Figure 14. Décors de la cage d'escalier durant les travaux de démantèlement.  
© B. Van der Wee architects, 2010.

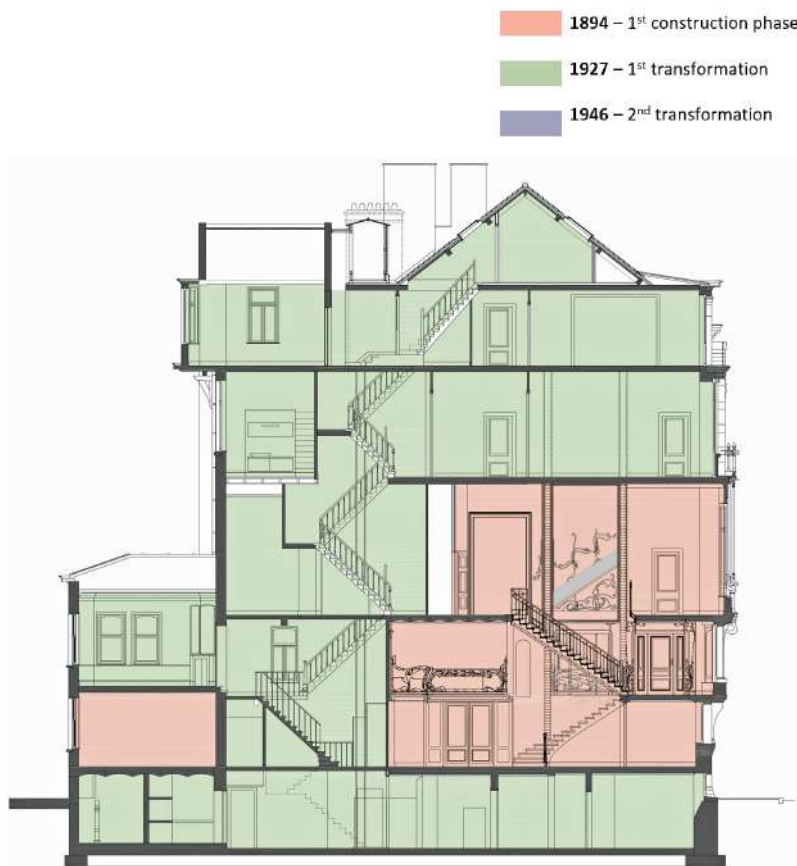
Figure 15. Masterplan de restauration (coupes longitudinales) : option de rendre lisibles les phases de construction et de transformation.  
 © B. Van der Wee architects, 2006.

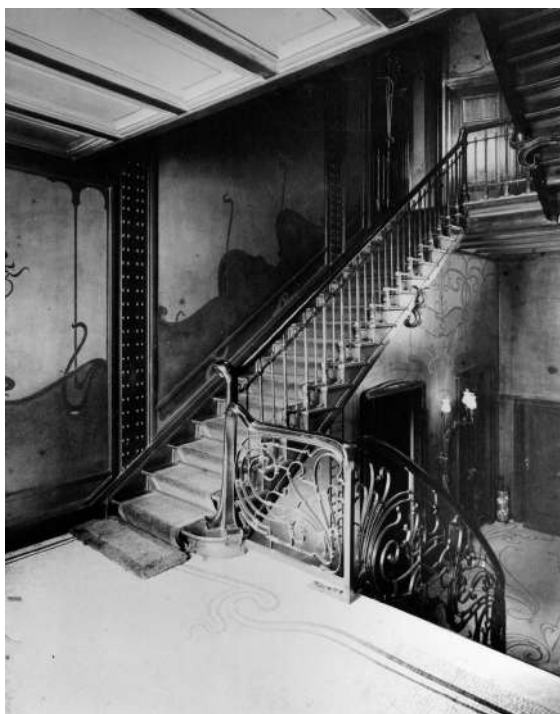
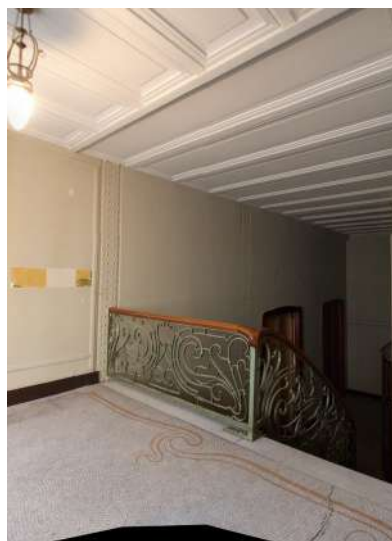
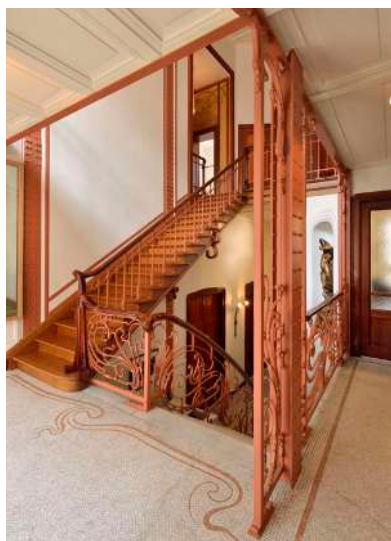
Figure 16. Cage d'escalier principale : situation d'origine, situation transformée après 1928 et situation après restauration en 2014.

Le retour de la lumière à l'intérieur de la cage d'escalier, la restitution de la cohésion spatiale des différents espaces du rez-de-chaussée et la restauration des parties décoratives a ramené à la vie les caractéristiques et les valeurs de cette première phase de construction. La cage d'escalier avec l'ascenseur datant de la transformation de 1927 a été conservée et les 2 appartements supérieurs ont été rénovés selon les standards actuels. Un petit studio a été ajouté dans le grenier.

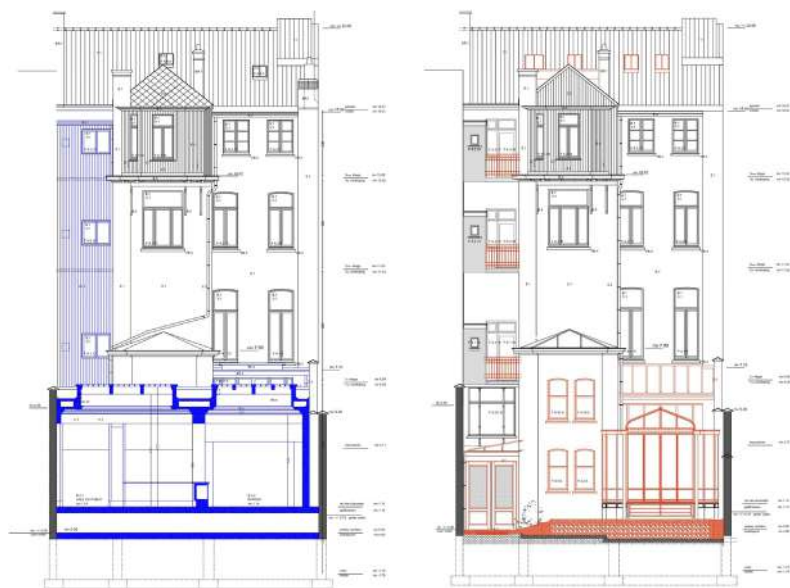
Figure 18. Plans de la façade arrière, demande de permis unique d'urbanisme, avec indication des éléments à démolir (en bleu) et ceux à reconstruire (en rouge), travaux de démontage.  
© B. Van der Wee architects, 2006 en 2010.

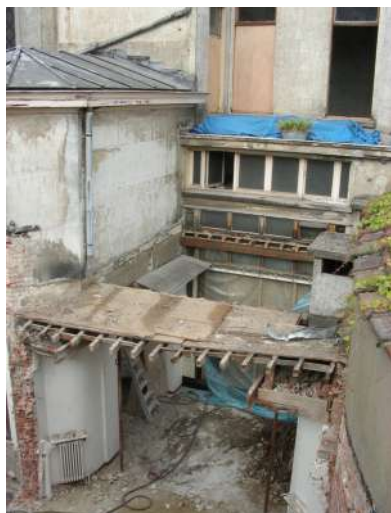
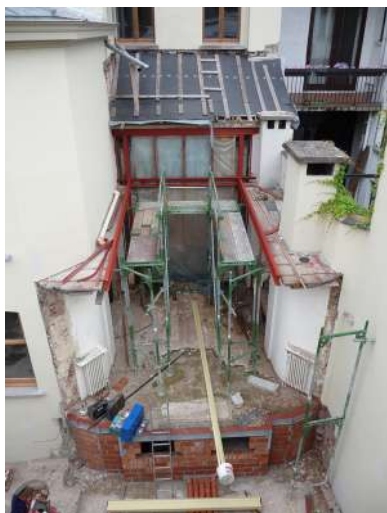
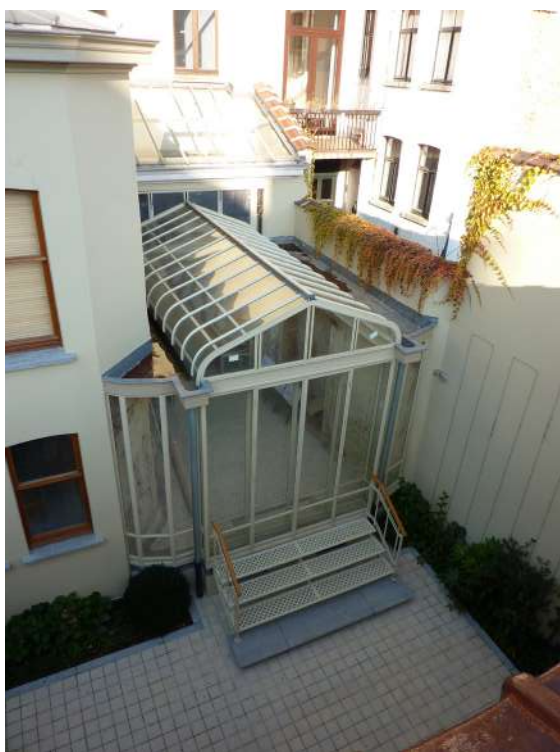
Figure 19. Restauration du jardin d'hiver (façade arrière).  
© B. Van der Wee architects, 2010.

Bien que la vue sur le jardin ait disparu en raison du nouveau bâtiment de bureaux, le jardin d'hiver en façade arrière restait une part importante de la première phase de construction. Nous avons donc proposé de détruire la salle des guichets et de créer une petite cour intérieure agrémentée de plantations. Grâce à l'étude comparative du relevé de 2006 et des documents d'archives disponibles, nous avons une représentation précise du jardin d'hiver et de sa transformation. Ainsi, nous avons proposé le démantèlement des éléments issus de la modification de 1946, éléments qui avaient été construits au droit de la façade arrière, en lieu et place du jardin d'hiver. Nous avons élaboré le projet détaillé de restauration et de restitution partielle de la structure métallique et du toit vitré du jardin d'hiver et du lanterneau intérieur de la véranda. Lors du démantèlement, plusieurs témoins de la construction d'origine ont été mis à jour, comme par exemple, les fondations de la façade extérieure et une partie de la structure du toit. Nous avons pu utiliser ces traces historiques pour élaborer les dessins d'exécution afin de reconstruire de manière exacte les parties disparues. Le dessin de la véranda et sa restitution se sont appuyés sur les photographies d'époque ainsi que sur quelques fragments anciens de verre américain encore disponible sur place. Ceux-ci ont servi d'échantillons pour le choix du nouveau verre (Fig.18-19).

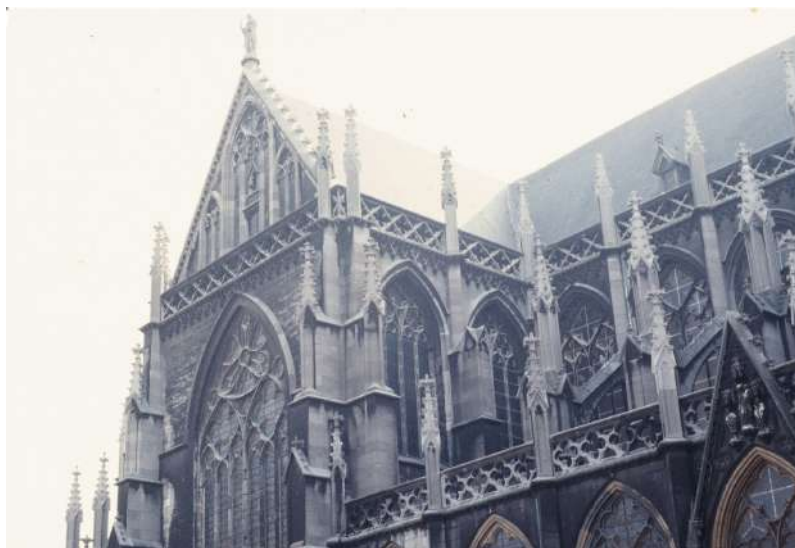
*Figure 4. Restauration de la façade nord par l'architecte A. Dufays. © Jacques Barlet.*

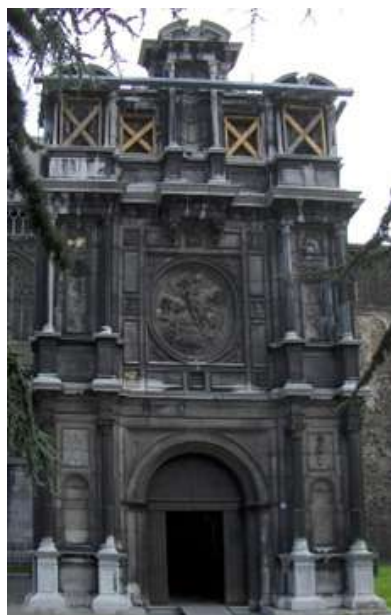
Figure 9. Portail Renaissance de l'église Saint-Jacques à Liège avant restauration.  
© Architecte Xavier Tonon.

À Liège en 1513, l'église romane Saint-Jacques s'effondre. Dès 1514, Van Mulken la reconstruit en gothique flamboyant jusqu'en 1538. À peine 20 ans plus tard, L. Lombard à qui on attribue la composition italianisante du portail Renaissance maniériste, l'érige comme un décor urbain, un morceau d'architecture de son temps. Sa restauration par Yves Jacques et Xavier Tonon menée en 2018 sur base d'études préalables minutieuses a été primée en 2019 (Fig.9).

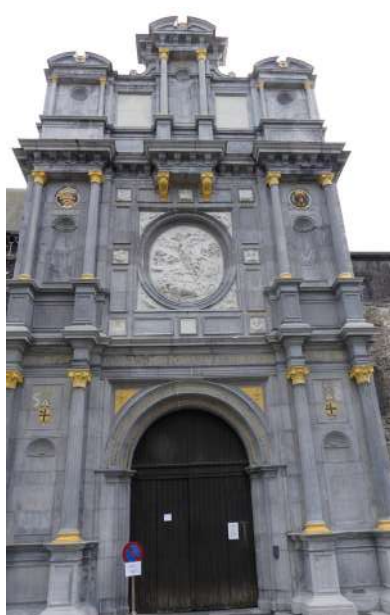
Figure 10. Portail Renaissance de l'église Saint-Jacques à Liège restauré en 2018.  
© Architecte Xavier Tonon.

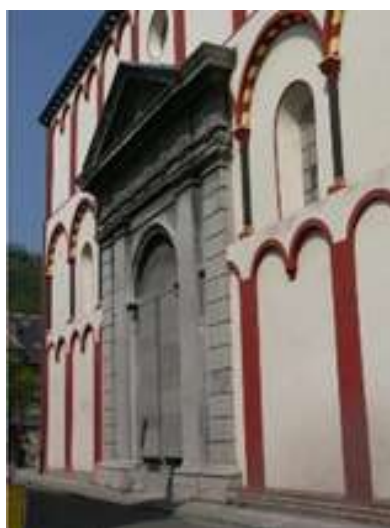
Figure 12. Portail néoclassique de l'église Saint-Barthélemy à Liège après restauration.  
© Jacques Barlet.

En 1990, l'architecte H. Debras propose un dessin approuvé par la C.R, maintenant l'architecture du portail comme témoin historique tout en supprimant sa fonction d'accès à l'église reportée à sa situation d'origine (Fig.12). Il y intègre un grand appareil en béton lavé. À la fois Renoz puis Debras ont proposé une architecture de leur temps. L'architecte Hautecler a donné la restauration actuelle.
