# Patrimoine & Authenticité

ACTES DE LA CONFÉRENCE

MONS 05 MAI 2020

Actes de la conférence qui s'est tenue à Mons le 05 mai 2020

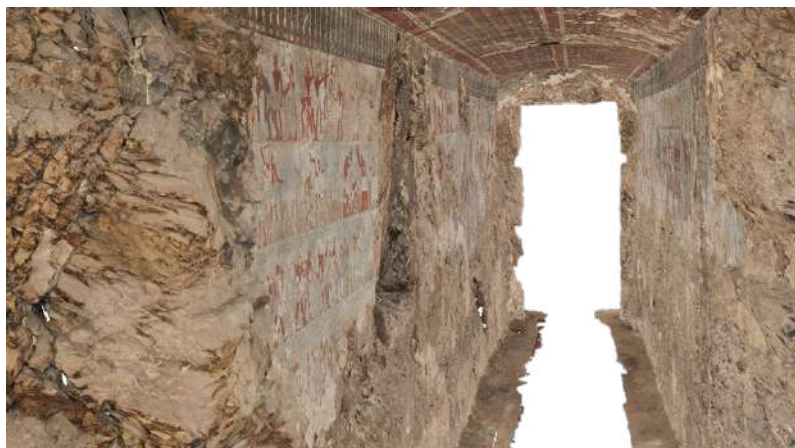
Figure 2. Extrait du modèle photogrammétrique de la tombe TT96, Al Quarna © Pierre Hallot – MANT ULiège-ULB.

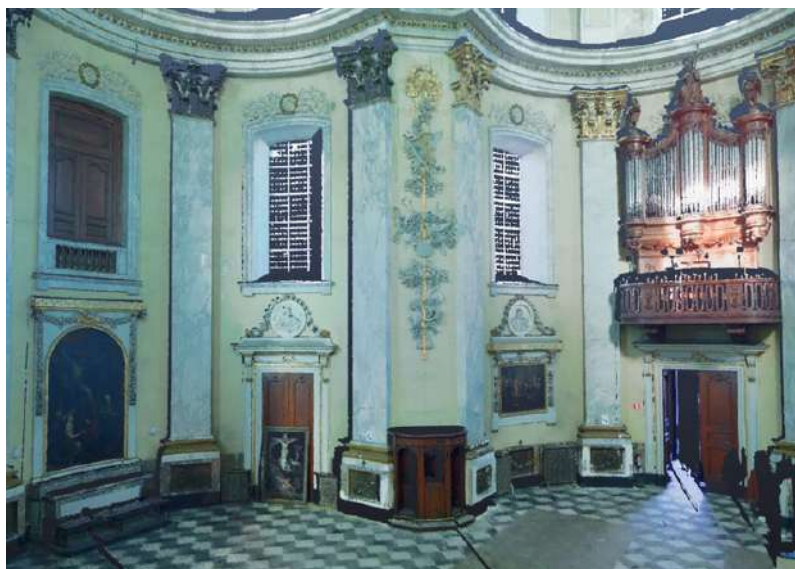
Figure 3. Eglise du Séminaire de Liège (version non corrigée au-dessus – corrections colorimétrique au-dessous).  
© Pierre Hallot.

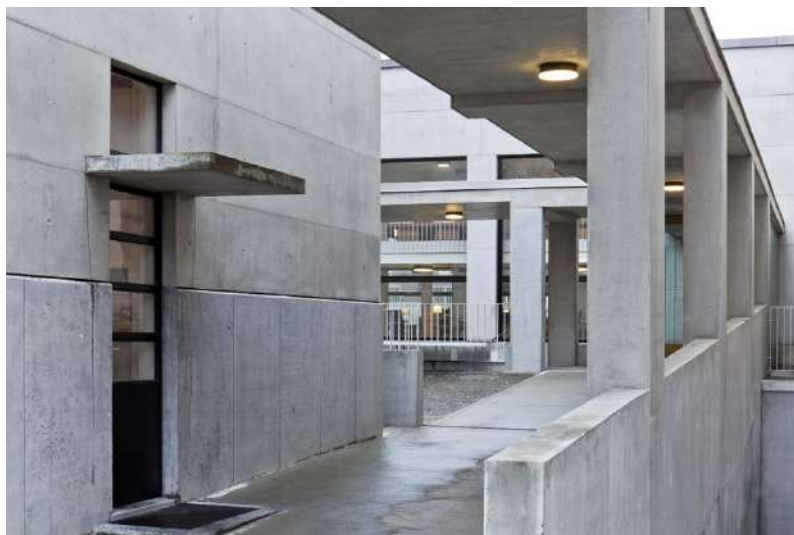
Figure 4. Nouvelle entrée de la bibliothèque universitaire. © Thomas Hick.

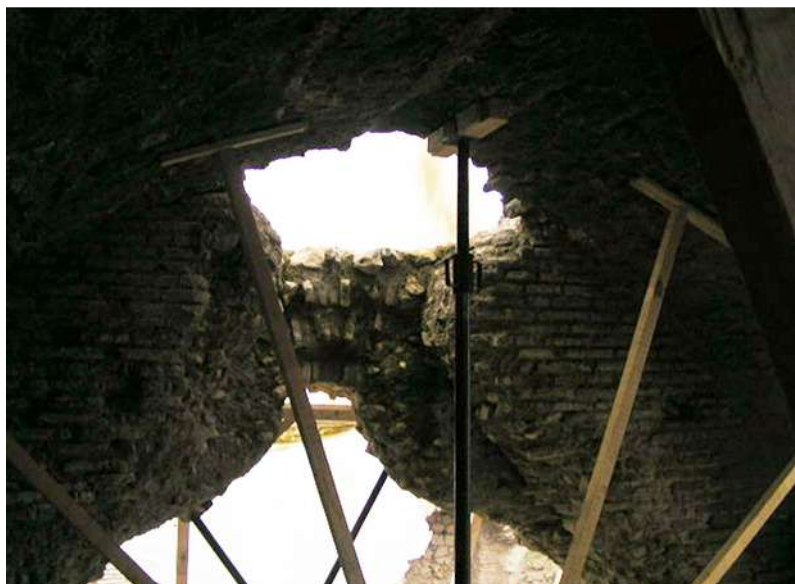
Figure 3. La voûte dans l'état trouvé. © Hugues Wilquin.

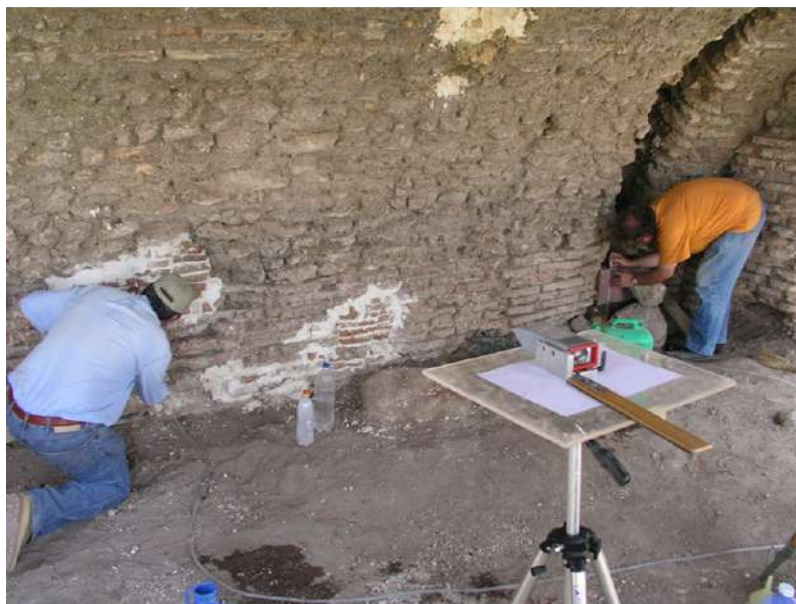
Figure 5. Matériel de relevé. © Hugues Wilquin.

Pour des questions d'urgence, de sécurité et des questions administratives, il nous était impossible d'utiliser un laser 3D pour nos relevés. Ceux-ci seront réalisés avec précision en utilisant des moyens modestes, mais éprouvés, tels que la planchette, un simple laser de distance combiné à de petits niveaux à bulle (Fig.5).

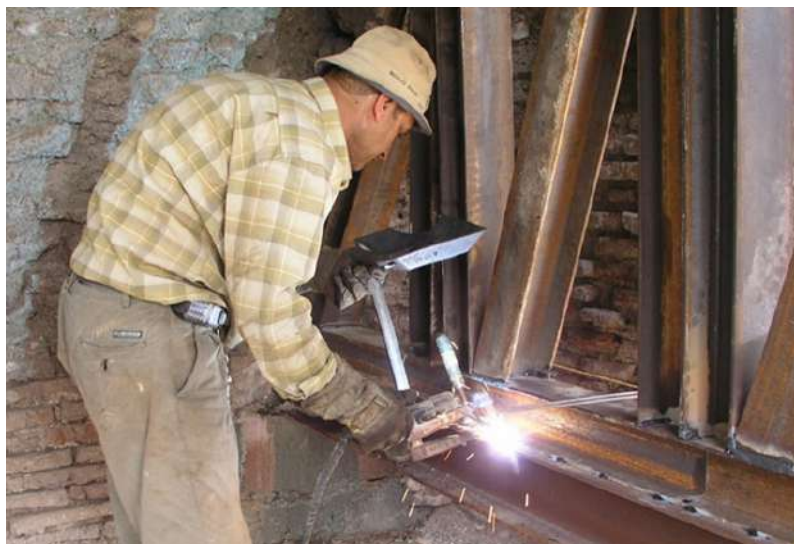
Figure 7. Soudage des éléments. © Hugues Wilquin.

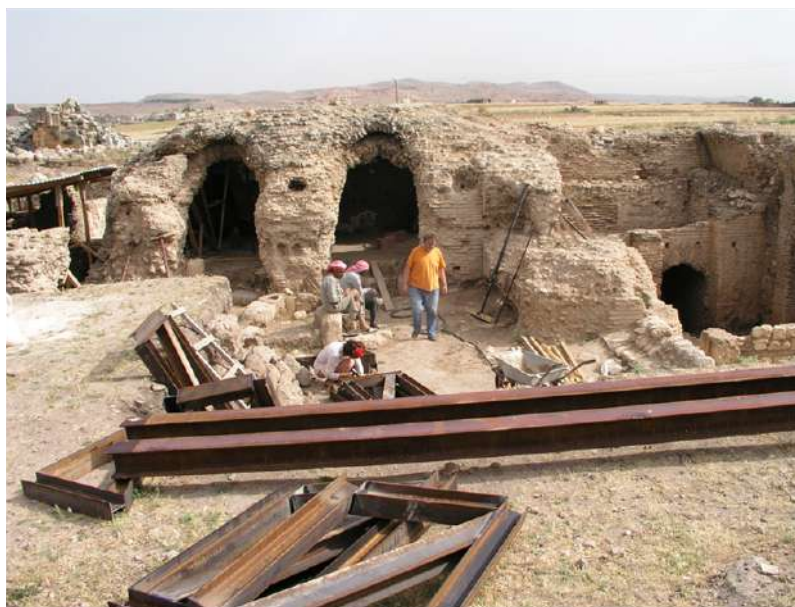
Figure 8. Les éléments sur le chantier. © Hugues Wilquin.

Après une campagne préliminaire en janvier 2006 avec des relevés sommaires, suivie d'une première phase de calculs préparatoires, la campagne de juin permit en une semaine de tracer un relevé exact au laser et de redimensionner les fermes pré-esquissées à distance. Le choix du matériau de ces fermes se porta sur l'acier vu la rareté du bois. Ces charpentes, construites alors à Hama à 55 kms, furent prévues en différents panneaux assemblables (par soudures) car il s'agissait de les introduire par la brèche existante de la voûte (Fig.6-7). La main-d'œuvre locale était non spécialisée. Tout le chantier fut donc réalisé manuellement sans outil mécanique précis (Fig.8).

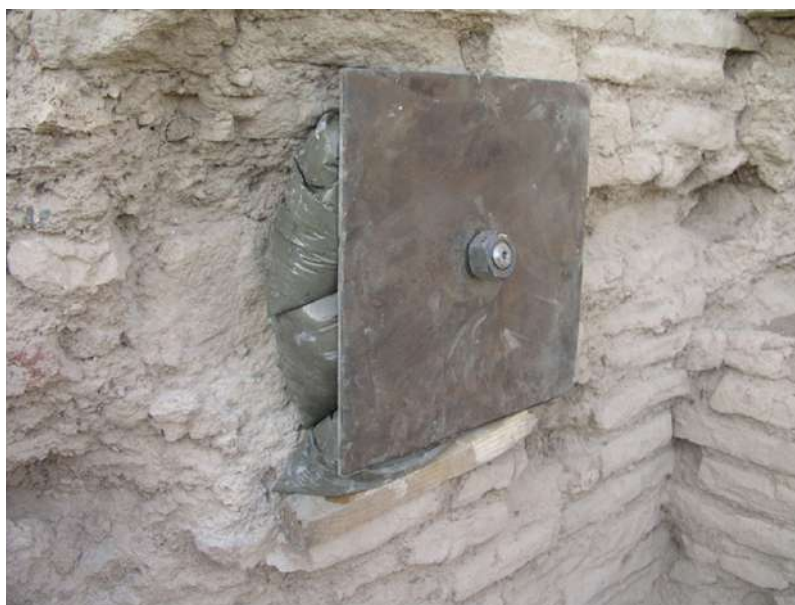
Figure 9. Blocage des tirants. © Hugues Wilquin.

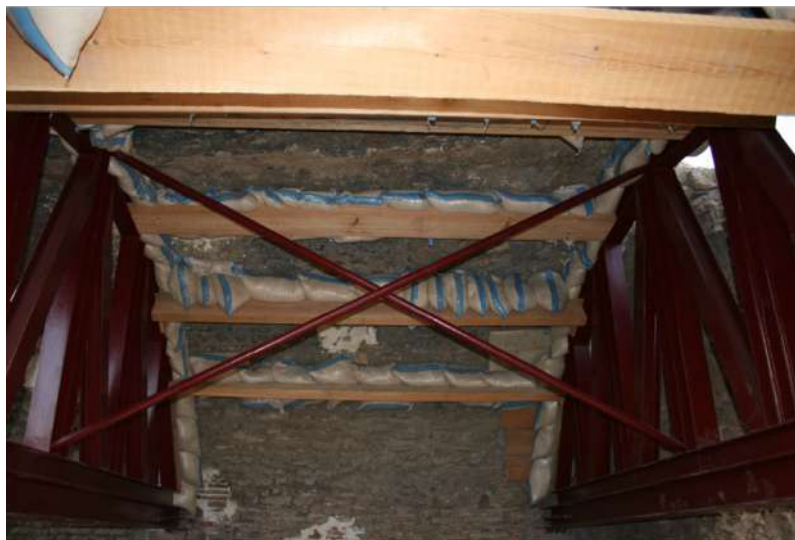
Figure 10. Le soutènement. © Hugues Wilquin.

Les poutrelles en bois disponibles, placées de ferme en ferme, soutenaient alors la voûte, de simples pochettes de classeurs remplies de sable permettant d'épouser l'intrados de la voûte pour une transmission souple et répartie des charges sans que la voûte ne touche directement les éléments métalliques (Fig.10). Un procédé similaire, mais avec un remplissage de mortier fut utilisé pour le calage des plaques métalliques des tirants au niveau du bas de l'extrados.

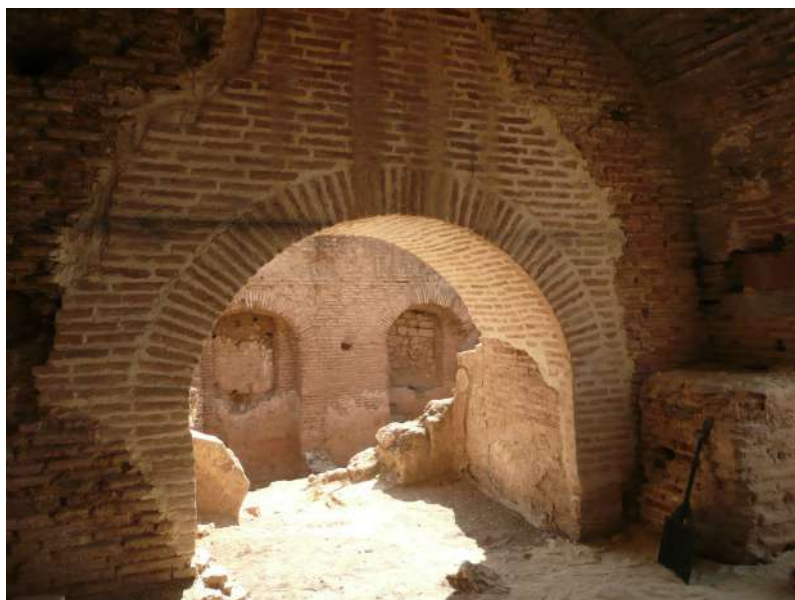
Figure 11. Les lacunes comblées. © Hugues Wilquin.

Les briques et le mortier originels ont été analysés au Laboratoire de Connaissance des Matériaux de l'U.L.B. ce qui permit l'introduction de légères variations pour les nouveaux composants de comblement des lacunes (Fig.11). En effet, les nouvelles briques fabriquées à Raqqa (qui était déjà le lieu d'origine des briques romaines in situ) furent simplement différenciées par leur dimension longitudinale augmentée et les nouveaux mortiers similaires aux mortiers originaux comportaient toutefois de la brique pilée avec un diamètre moyen plus gros que celui de l'époque. Après le comblement maçonné des lacunes, le dispositif de soutènement fut retiré en 2008 afin que la voûte retrouve son fonctionnement originel (Fig.12).

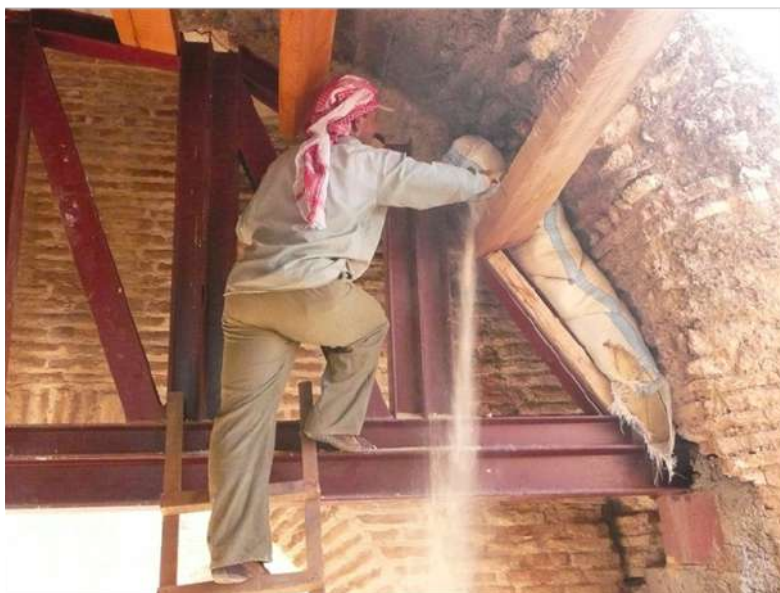
Figure 12. Enlèvement de la structure de soutien. © Hugues Wilquin.

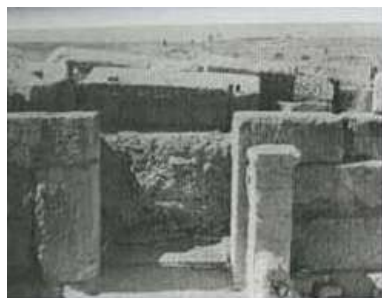
Fig. 1 - Élévation de la partie conservée de la façade (intérieur) Jacques Barlet.

Cette villa de 2000 mètres carrés autour de son atrium a été découverte en 1937, mais n'a été dégagée qu'en 1973 par des archéologues et amis suisses de l'Université de Fribourg. Les colonnes effondrées lors du tremblement de terre du 12<sup>e</sup> siècle ont fait l'objet d'un levé précis in situ avant d'être remontées. Le levé a permis d'analyser leur plan de chute et donc leur emplacement présumé d'origine sur les bases restées en place. La mesure de leur diamètre précis, comparé à celui des bases, a permis de confirmer cette analyse et de conduire l'anastylose dans un souci d'authenticité retrouvé (Fig.1).

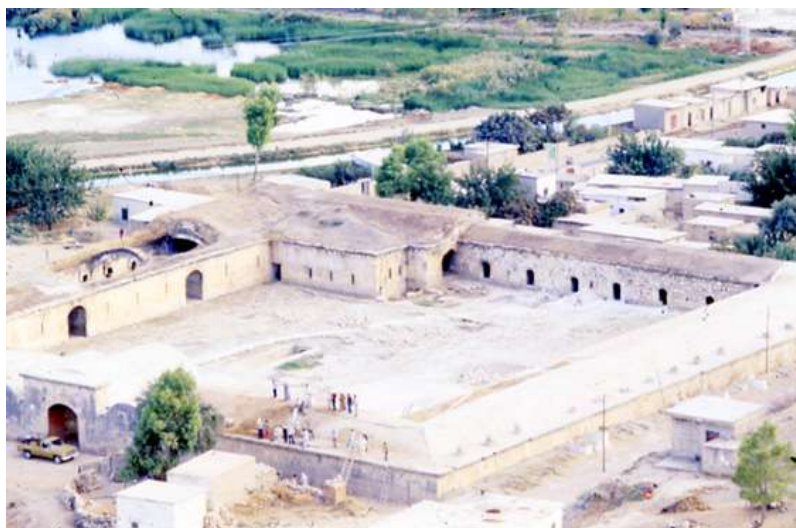
Figure 3. Le caravansérail. © Jacques Barlet.

Pendant dix ans, mes missions se sont concentrées sur le dégagement du théâtre antique de la ville. Il est sans doute avec celui de Lyon, l'un des plus grands au monde, faisant 140 mètres de développement. Mes déplacements m'ont également amené à travailler sur le caravansérail ottoman de 80 mètres de côté, construit entre 1533-1535 (Fig.3).

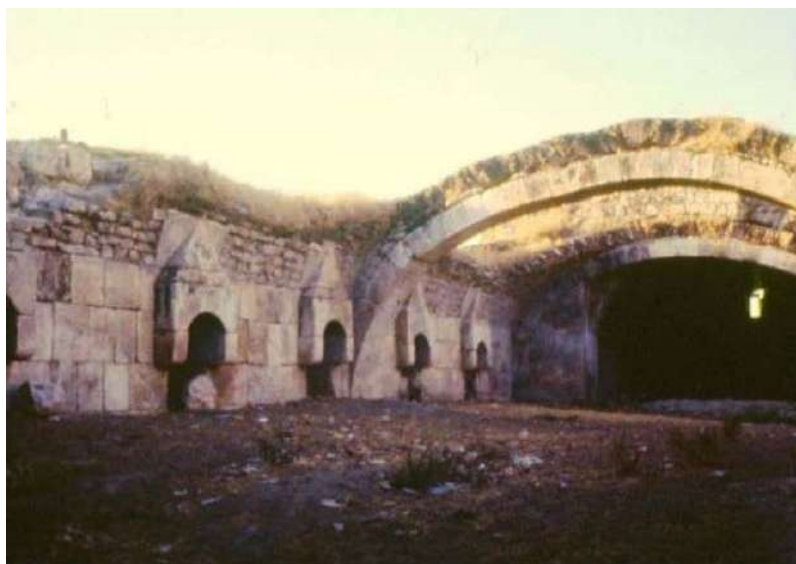
Figure 4. Vues intérieures, avant restauration. © Jacques Barlet.

Un relevé pierre à pierre de l'ensemble a permis de localiser les pierres de réemploi provenant du théâtre qui s'était partiellement effondré au Moyen Âge. Ce bâtiment avait un intérêt parce que l'on souhaitait y implanter un musée de site. Le bâtiment est totalement fermé, sans fenêtre vers l'extérieur, composé d'une porte d'entrée, de deux loges de concierge de part et d'autre de l'entrée, autour d'une seule salle faisant le tour complet du bâtiment. Le musée n'étant ouvert qu'une partie de la journée, il ne bénéficiait que de l'éclairage naturel provenant des baies ouvertes sur la cour et du blanchiment des voûtes réverbérant cette lumière sans installation électrique. L'emplacement initialement dévolu au repas devant les foyers a été bétonné à son niveau d'origine pour supporter les charges des sarcophages découverts sur le site. Ces deux « dérogations » réversibles n'ont pas dénaturé le monument dans sa lecture historique (Fig.4).

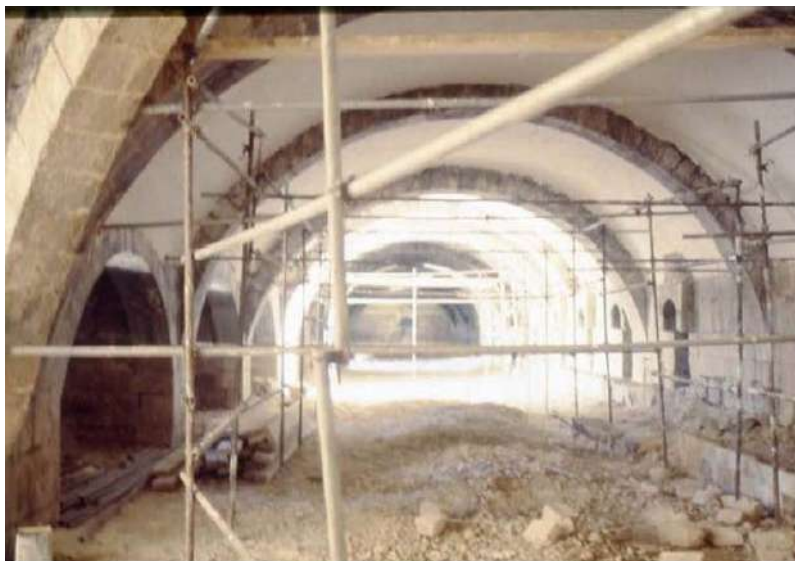
Figure 5. Vues intérieures, après restauration. © Jacques Barlet.
